Sujet : Pompe lave-glace

Subject: Windscreen washer pump

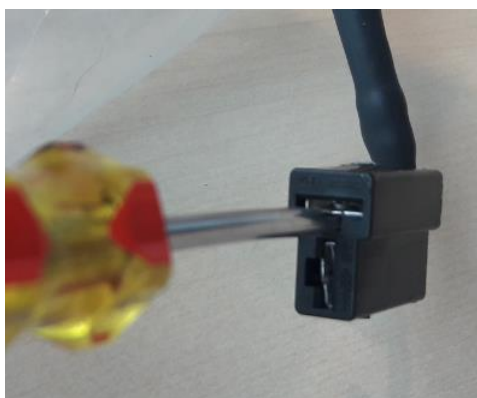
Une inversion de cosses a été détectée au niveau du connecteur de pompe lave-glace (LG Pompe) sur les faisceaux châssis (904463528N).

Afin d'assurer un fonctionnement correct de la pompe lave-glace, il est nécessaire d'inverser les 2 cosses.

Pour cela, il faut repousser la languette de sécurité, avec un outil fin et plat, par le devant du connecteur pour pouvoir retirer la cosse sans effort. Aider vous d'un second outil pour pousser sur la cosse pendant que vous appuyez sur la languette. Si besoin, redresser la languette pour assurer un bon maintien).

Une fois les cosses remises en place, tester la pompe.

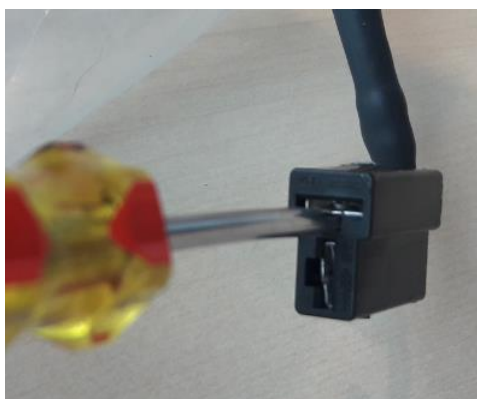
A pin inversion has been detected at the windscreen washer pump connector (LG Pompe) on the chassis looms (904463528N).

To ensure a correct performance of the windscreen washer pump, it's necessary to swap the 2 pins. To do so, push on the safety tab carefully, with a flat and thin tool, by the front of the connector to remove the pin without any resistance. Use a second tool to push on the pin while you push the safety tab. If needed, place the safety tab back in place to ensure a further correct fitting.

Once the pins back in place, test the pump.
