# BULLETIN TECHNIQUE 2016 n°01

## 208 R2

08 janvier 2016

### Faisceau habitacle (prise afficheur MPDU) :

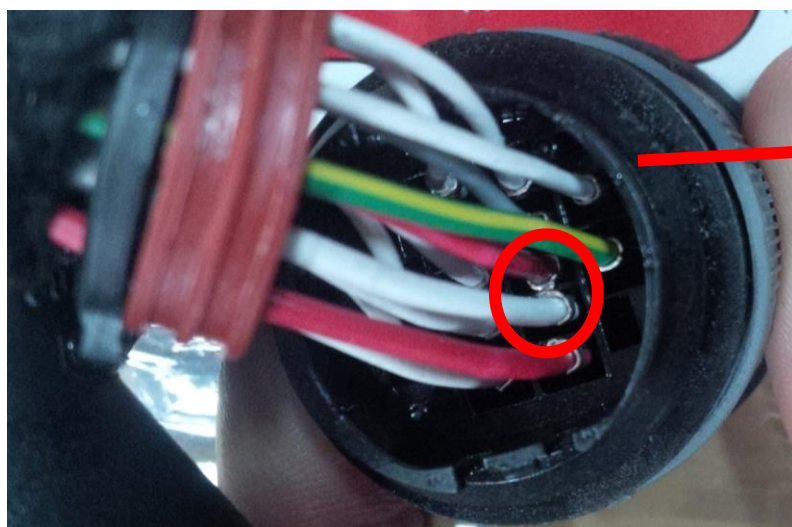
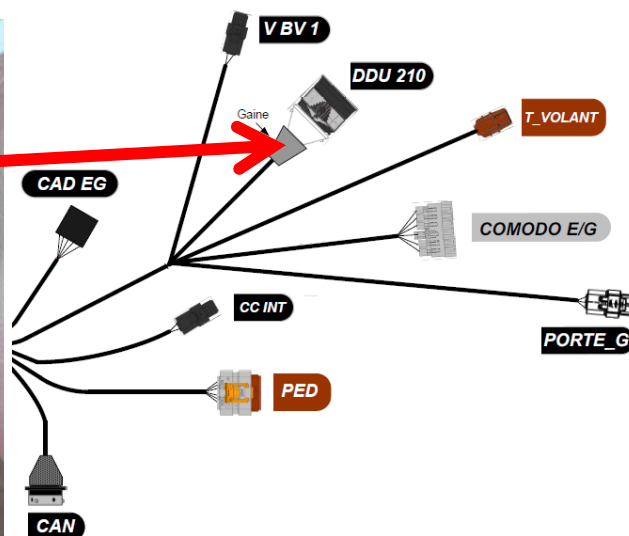
Suite à une erreur d'assemblage, certains faisceaux habitacle de référence 3Z9S21071 (jusqu'à l'indice E) peuvent être défectueux, et entraîner la destruction de l'afficheur MPDU.

Exemple de contact entre deux broches :

Il est obligatoire de contrôler toutes les broches de la prise de l'afficheur MPDU côté faisceau habitacle (connecteur marqué « DDU 210 » du faisceau habitacle) avant son montage quand ceci est encore possible :

- Il faut enlever la gaine thermo-rétractable située à l'arrière de la prise, puis déclipser l'arrière de la prise pour voir l'arrière des broches de contact.
- Les broches doivent être impérativement enfichées dans le même sens, pour éviter toute possibilité de contact entre elles.

Si vous constatez une possibilité de contact entre 2 broches sur le faisceau habitacle de votre 208 R2, merci d'en informer l'assistance technique Peugeot Sport en joignant une photo.

Merci ensuite de nous retourner le faisceau en question avec :

Un nouveau faisceau habitacle conforme vous sera alors envoyé.

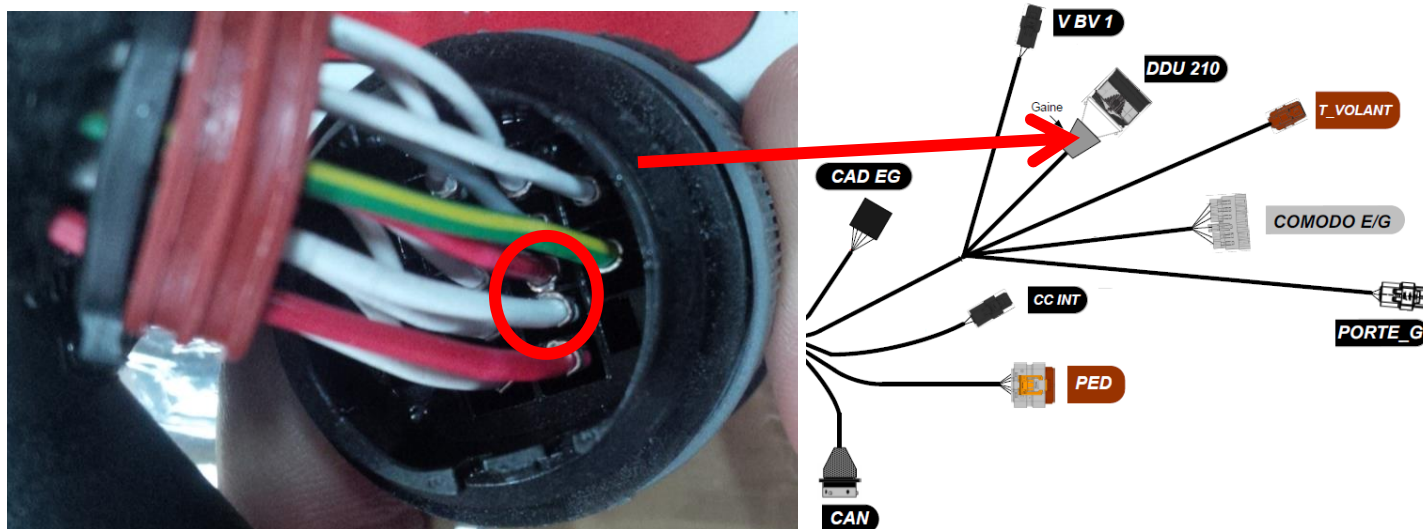
Following an assembly mistake, some cockpit wiring loom PN 3Z9S21071 (until spec letter "E") can be faulty and cause the destruction of the MPDU display.

Example of contact between two pins:

It is mandatory to control all the pins of the MPDU display connector on the cockpit wiring loom (before installation if it's still possible):

- Remove the shrink tubing on the back of the connector and unclip the rear of the connector to access the contact pins.
- The pins must imperatively be plugged with the same orientation in order to avoid any possibility of contact between them.

If you see any possibility of contact between two pins on the cockpit wiring loom of your 208 R2, thank you to inform the Peugeot Sport technical support and attach a picture of the problem.

Thank you then to send the faulty wiring loom to us together with:

A new cockpit wiring loom will then be sent to you.
