Sujet : Relai Coupe_Circuit

Subject : Master switch relay

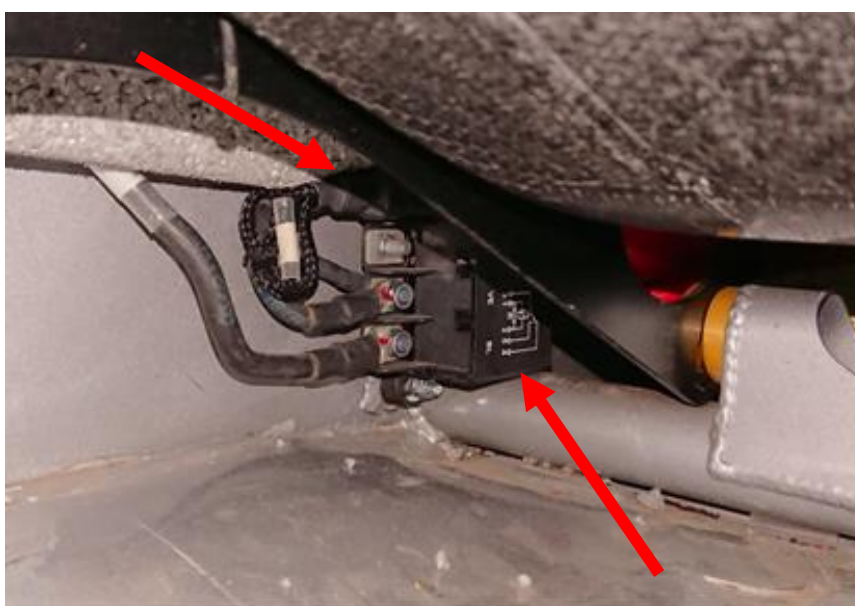
Suite à plusieurs cas de coupure électrique générale, merci de contrôler les points suivants au niveau du relai coupe-circuit de votre C3R5 :

- Silent-blocs en bon état assurant leur fonction antivibratoire,
- Pas de contact entre le corps du relai et le tube de siège. Si un contact existe, le déplacer légèrement en jouant sur les oblongs de fixation. Vous pouvez également placer une mousse entre le tube et le relai (attention à ne pas contraindre les silent-blocs),
- Vérifier la qualité de la connexion avec le connecteur 2 voies et l'absence de contact entre ce connecteur et le padding Va (même en cas de mouvement de ce dernier).
Attention : le padding Va est homologué donc vous ne pouvez pas le modifier.
- Fixer fermement le padding Va à l'arceau le plus haut possible afin de garantir un espace maximal avec le connecteur 2 voies.

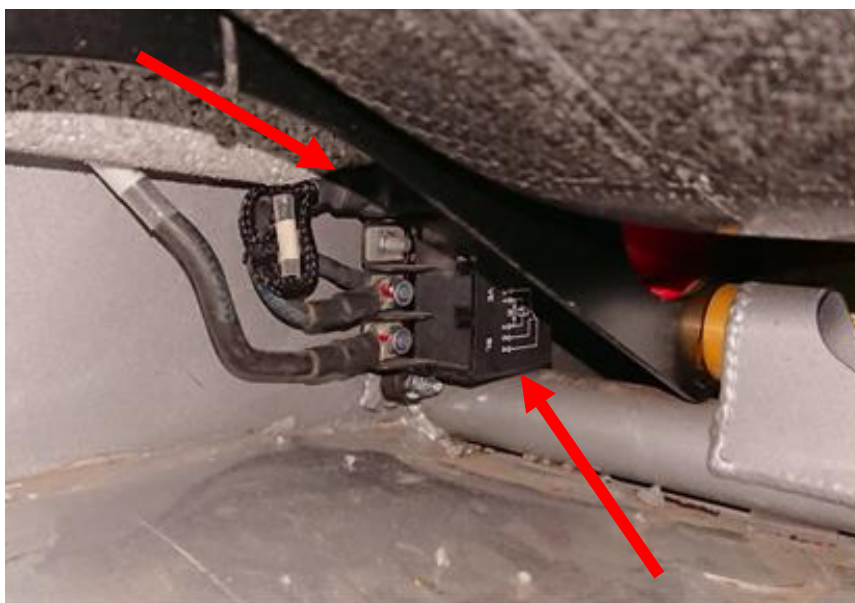
Following some recent electrical issues, please check the following points about the master switch relay of your C3R5:

- Silent-blocs in good state ensuring their antivibration function,
- No contact between the relay and the seat reinforcement tube. In case of contact, move the relay to give more gap with the tube according to the oblong holes. You can also put a sheet of foam between the relay and the tube. (be careful not to constrain the silent-blocs),
- Check the quality of the 2 ways connexion and that the Va padding is not touching the 2 ways connector (even in case of Va padding movement).
Caution: the Va padding is homologated so you can't modify it.
- Fit the Va padding strongly to the rollcage the higher as possible to get maximum gap between the padding and the connector.
